#### 【用語解説】

##### 前期難波宮（ぜんきなにわのみや）：

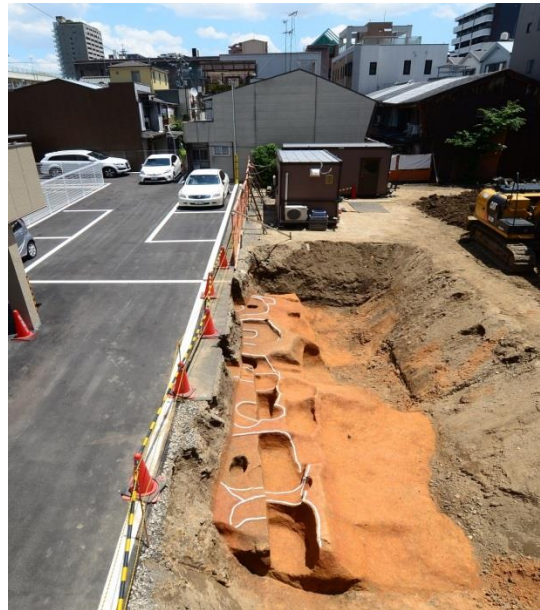
図 3 見つかった掘立柱塼跡（西から撮影）
